Mühlethurnen, 12. Januar 2023

Wasserbau Gürbe und Müsche Information zum 2. Semester 2022

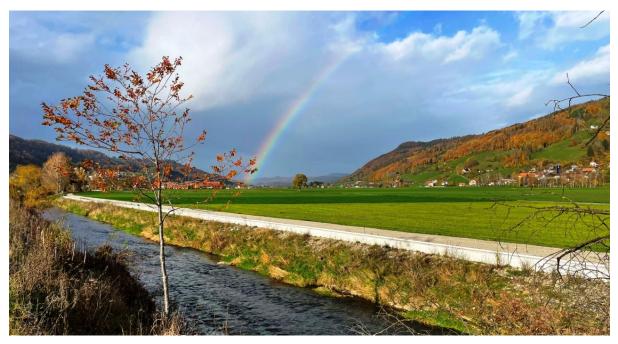
Streichwehr des Hochwasserschutzprojekts oberhalb von Toffen (November 2022)

- Abklärungen der Planer haben ergeben, dass die Dämme auch bei hohen Abflüssen genügen, sofern die Dammhöhen der Planung entsprechen.
- Die Engstelle unterhalb des Streichwehrs, die die Ausleitung bei Hochwasser grösser 60 m³/s steuern sollte, wurde durch die beiden Hochwasser erodiert. Die Engstelle muss hochwasserfest wiederhergestellt werden, damit die Ausleitung funktioniert.

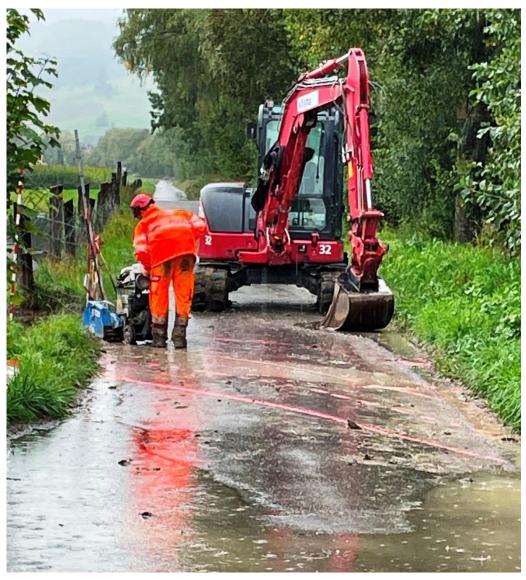
Bau der Querung Gürbestrasse der Entwässerung Talgut (September 2022)

Die im Herbst 2020 begonnenen Dammschüttungen und Arbeiten am Gerinne wurden im Frühling 2022 abgeschlossen. Der Objektschutz der ARA Kaufdorf und die Entwässerung Talgut mussten im Rahmen separater Baubewilligungen realisiert werden. Das Einholen der Bewilligungen hat den Baubeginn dieser beiden Bauwerke bis August 2022 verzögert, danach wurden sie zügig erstellt und konnten bis im September 2022 abgeschlossen werden.

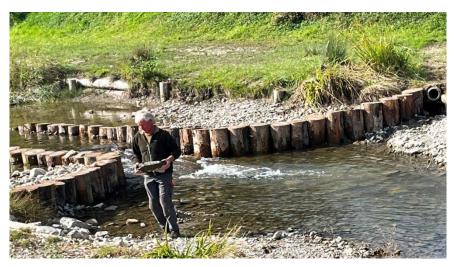
Neue Trichterbuhne ob dem Badi-Sammler in Mühlethurnen (September 2022)

- Eine Blockrampe ca. 100m ob der Schwelle Mühlethurnen wurde zur Verbesserung des Abflusses mittig geöffnet.
- Eine Trichterbuhne aus Holzpfählen zentriert die Strömung auf die Flussmitte, was den Geschiebetransport und die Kolkbildung im Badi-Kiessammler Mühlethurnen verbessert.
- Durch die Konzentration der Strömung in der Mitte wird insbesondere bei normalem Abfluss der Strömungsdruck auf den vorhandenen seitlichen Fischdurchgang reduziert und so die Fischgängigkeit der Schwelle verbessert.

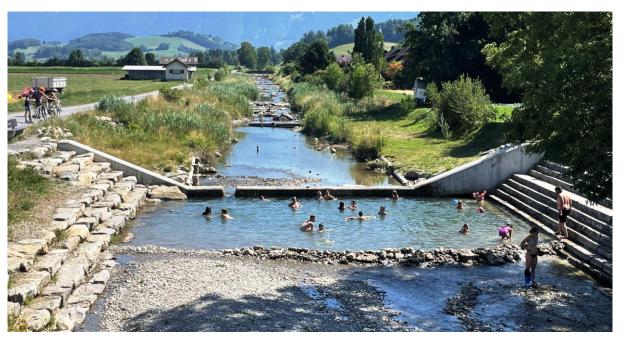
Geschiebesammler Mühlethurnen bei extremem Niederwasser (Juli 2022)

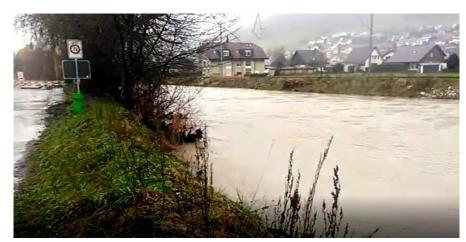
Gürbe bei Toffen Allmend-Nord nach dem Hochwasser von Heiligabend (Dezember 2022)

Beim identisch hohen Gürbe-Abfluss von 42 m³/s wurden am 24. Dezember 2022 zwei Schachtdeckel der Sammelleitung durch Wasserdruck weggedrückt und es ergoss sich über Stunden eine sehr grosse Wassermenge ins nördliche Gewerbegebiet. Eine mögliche Erklärung für den Unterschied der Hochwasser-Wirkung auf die Sammelleitung im

- Die Schachtdeckel der Sammelleitung müssen fixiert (verschraubt) und dicht sein und der am 24.12.2022 durch Auswaschung beschädigte Flurweg östlich des Gewerbegebiets muss wiederhergestellt werden.

- Der rechtsufrige Gürbedamm entlang der Gürbestrasse (Gewerbegebiet Allmend-Nord) muss überprüft und bei Bedarf erneut reprofiliert werden. Der Damm hat den beiden Hochwasser-Ereignissen standgehalten, das Freibord wurde trotz noch nicht maximalem Abfluss von Beteiligten als knapp empfunden. Der maximal zu erwartende Abfluss in diesem Bereich beträgt 60-70 m³/s.

- Dieser Damm wurde 2021 reprofiliert und auf die Soll-Höhe gemäss Projekt angehoben. Messungen nach dem Weihnachts-Ereignis haben ergeben, dass die Dammhöhe ungenügend ist. Die Gründe für dieses "Schrumpfen" innert rund eines Jahres sind unklar.

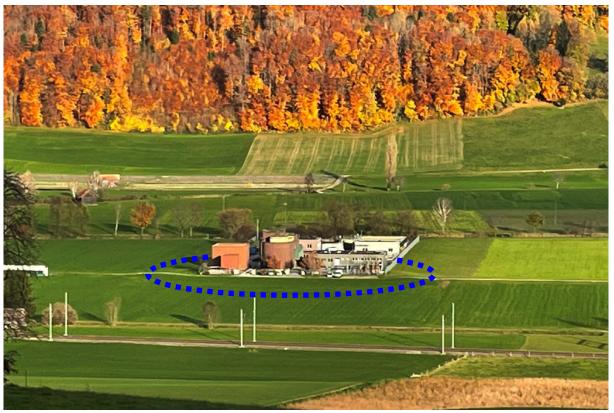
ARA Kaufdorf nach Erstellung des Objektschutzes (November 2022)
