1192-489 HWS unteres Gürbetal
 Situation Madbrücke
 1:500 Format A4
 22.11.2018 gm

Herzog Ingenieure AG

Wasserbau Tiefbau Grundbau

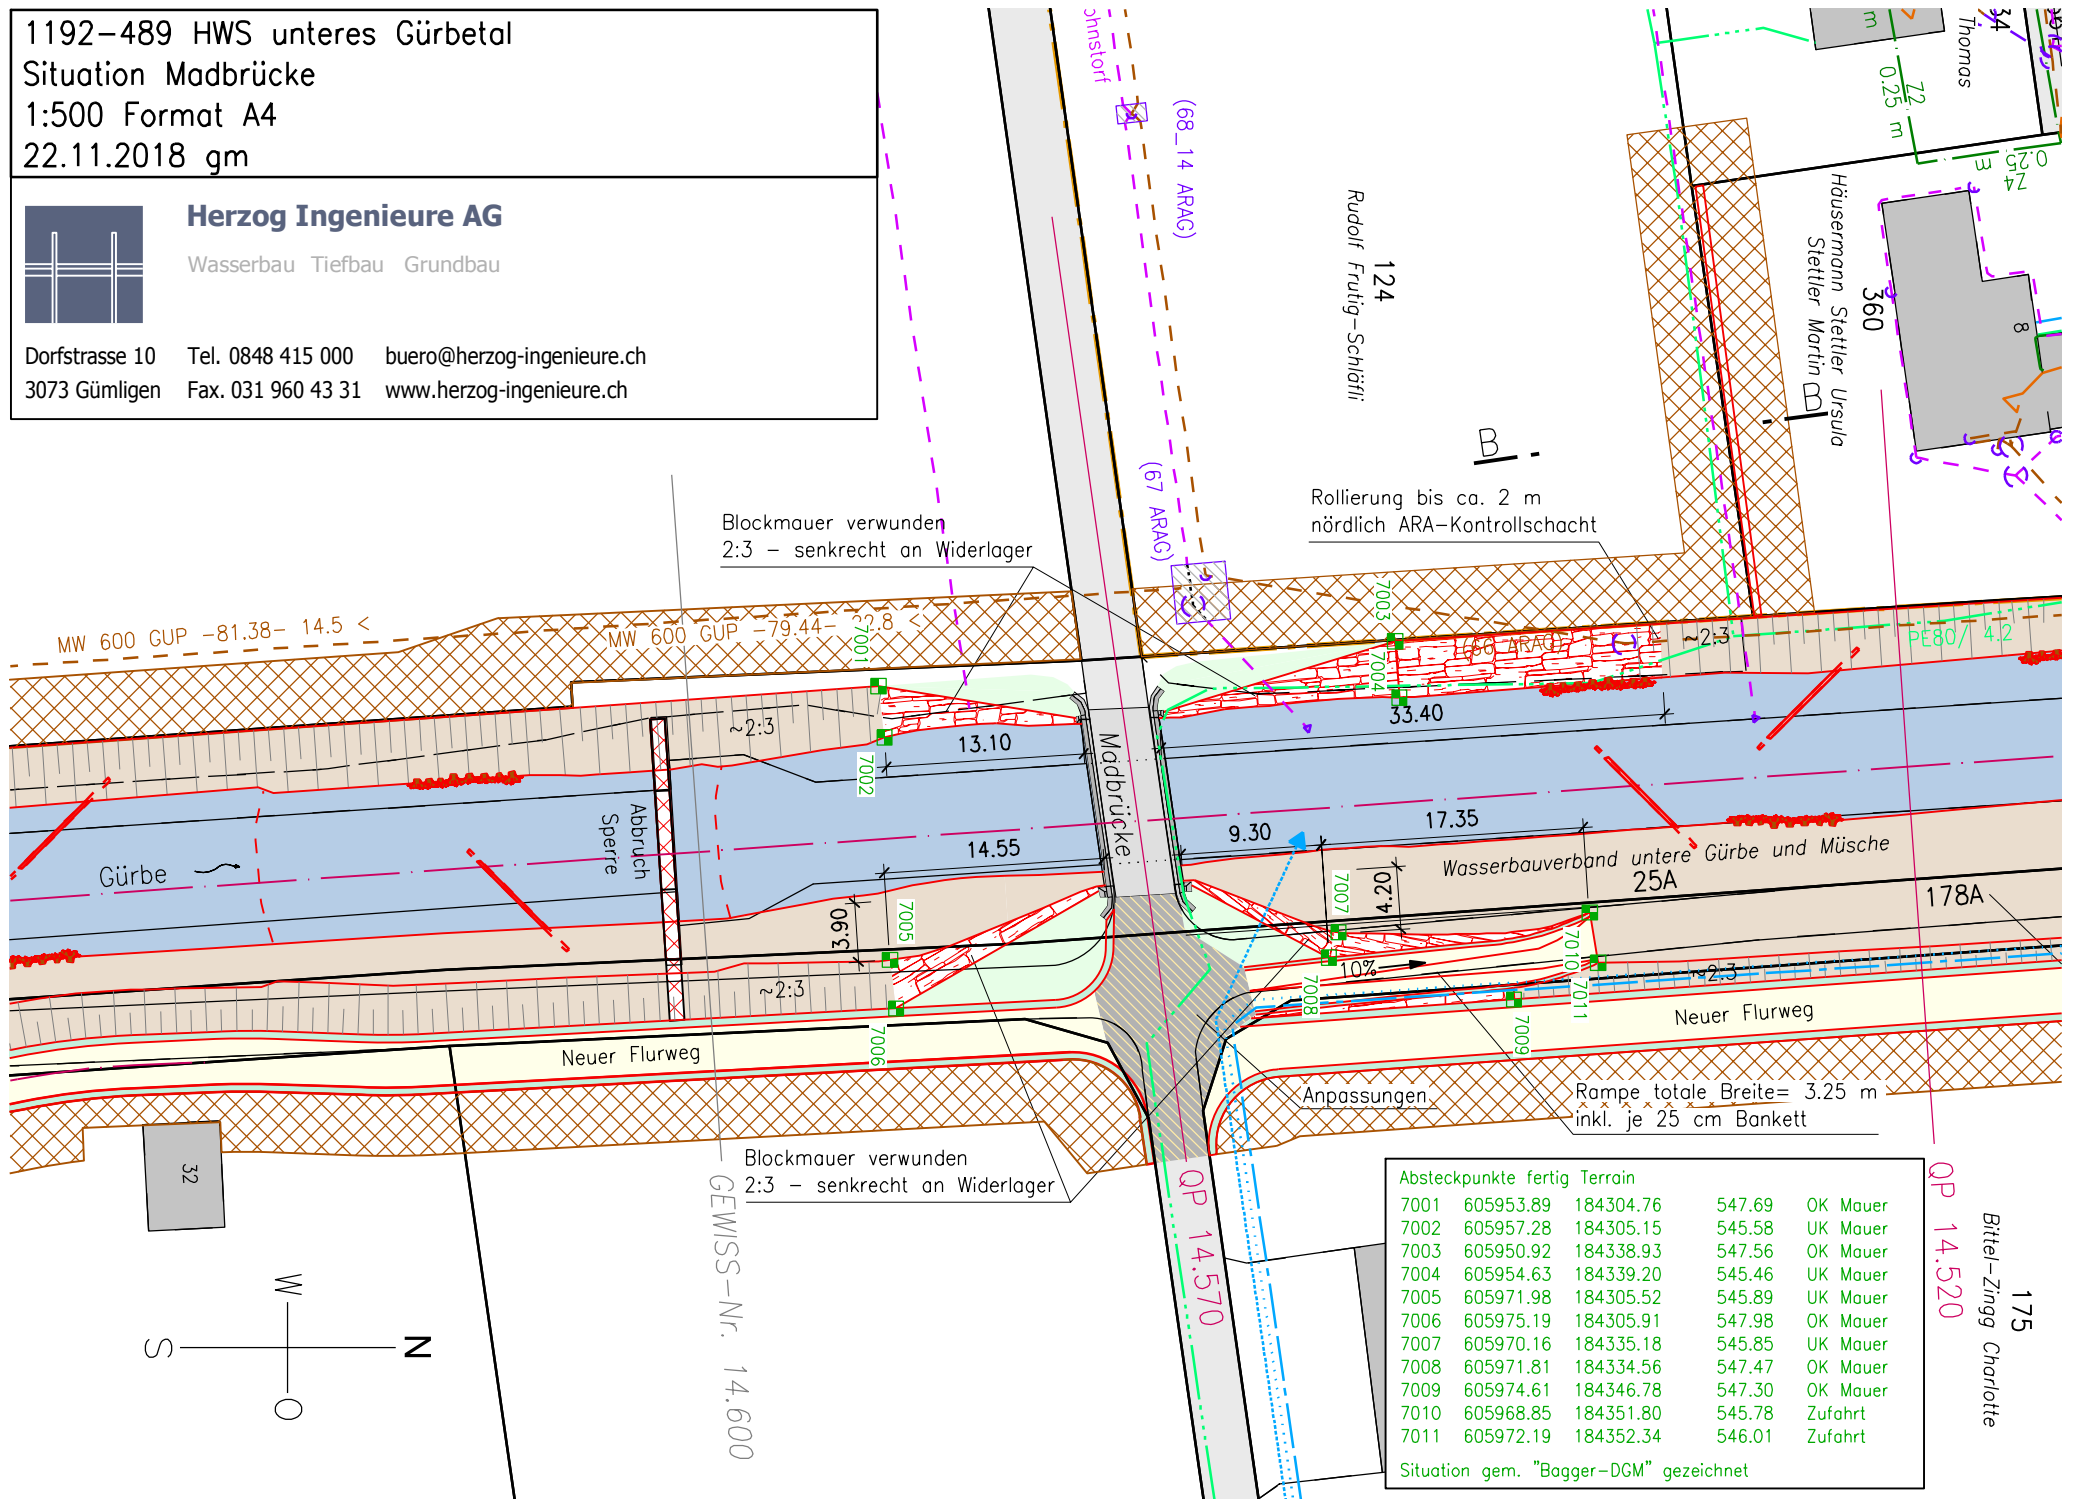
Blockmauer verwunden
 2:3 - senkrecht an Widerlager

Rollierung bis ca. 2 m
 nördlich ARA-Kontrollschacht

Absteckpunkte fertig Terrain				
7001	605953.89	184304.76	547.69	OK Mauer
7002	605957.28	184305.15	545.58	UK Mauer
7003	605950.92	184338.93	547.56	OK Mauer
7004	605954.63	184339.20	545.46	UK Mauer
7005	605971.98	184305.52	545.89	UK Mauer
7006	605975.19	184305.91	547.98	OK Mauer
7007	605970.16	184335.18	545.85	UK Mauer
7008	605971.81	184334.56	547.47	OK Mauer
7009	605974.61	184346.78	547.30	OK Mauer
7010	605968.85	184351.80	545.78	Zufahrt
7011	605972.19	184352.34	546.01	Zufahrt

Situation gem. "Bagger-DGM" gezeichnet
